## VW Caddy

Chassis Nr.: 123456789

Expertise Nr. 54

Datum: 29.10.2024

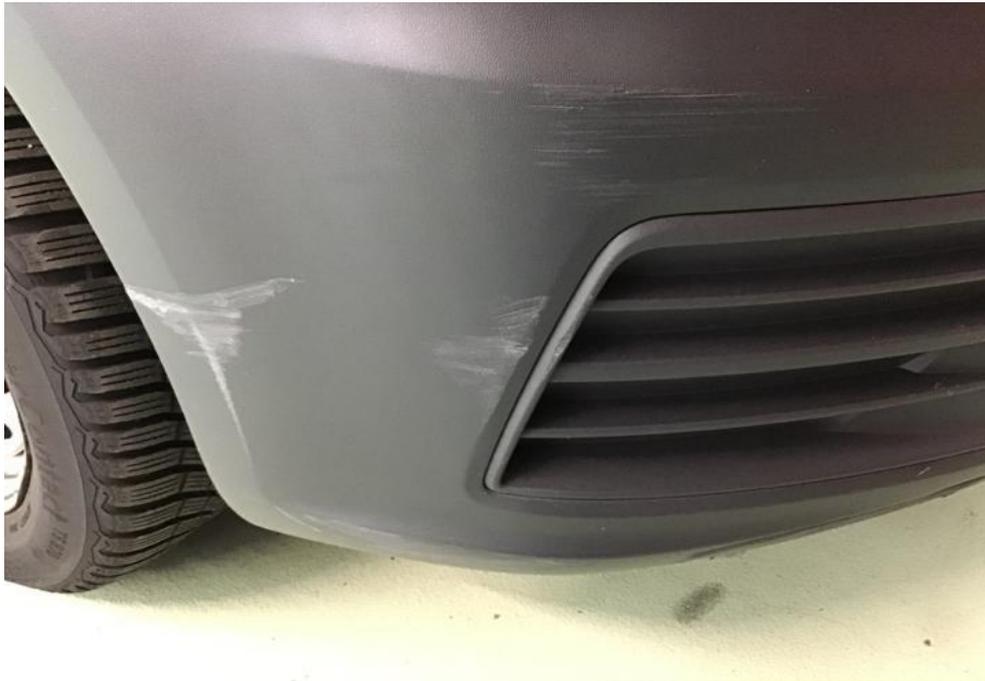
Element	Schadenart	Reparaturart
Stossstange vorne	Beschädigt Kratzbeschädigt	Ersetzen

Stossstange vorne  
Kratzbeschädigt / Ersetzen

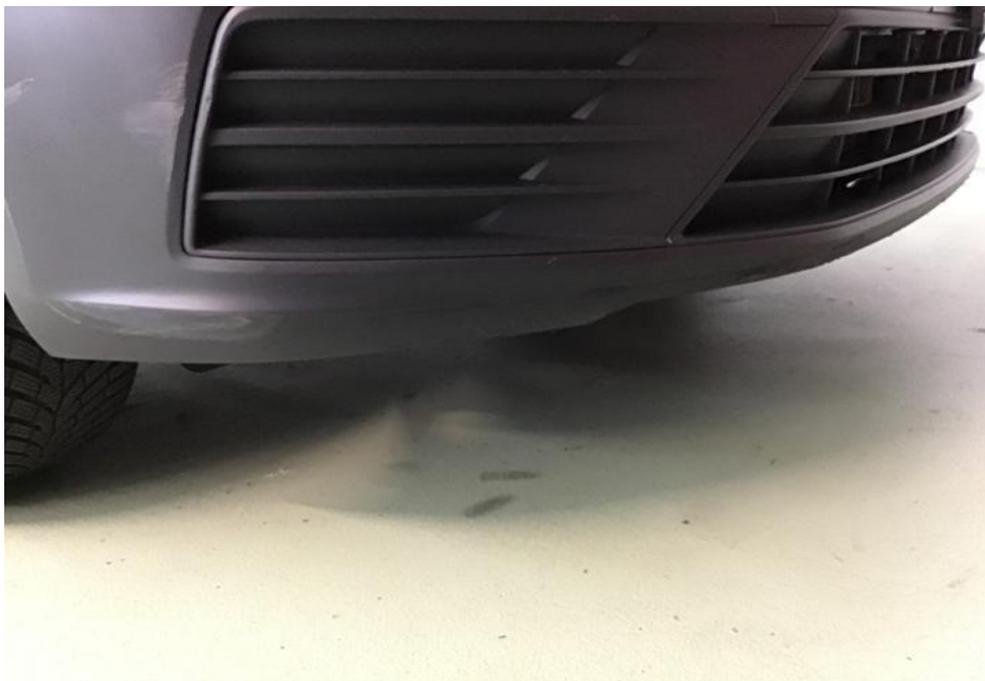
Stossstange vorne  
Kratzbeschädigt / Ersetzen

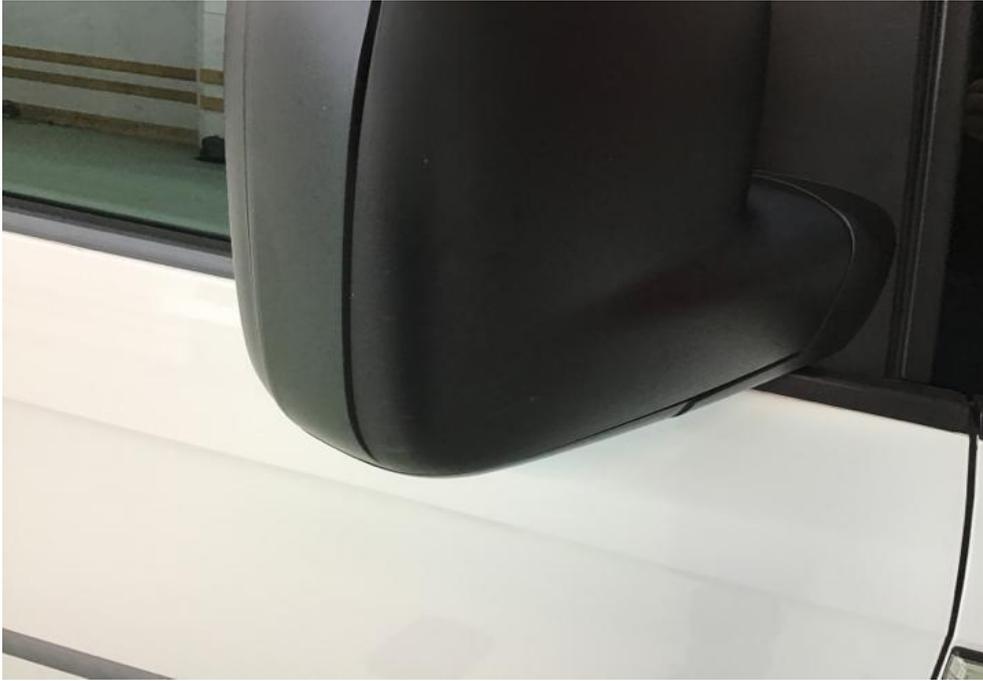
Element	Schadenart
Frontscheibe	Gebrauchsspur Steinschlag
Aussenspiegel rechts	Gebrauchsspur Kratzbeschädigt

Aussenspiegel rechts  
Gebrauchsspur, Kratzbeschädigt
