Zustandsanalyse

VW Caddy

Expertise Nr. 54

Datum: 29.10.2024

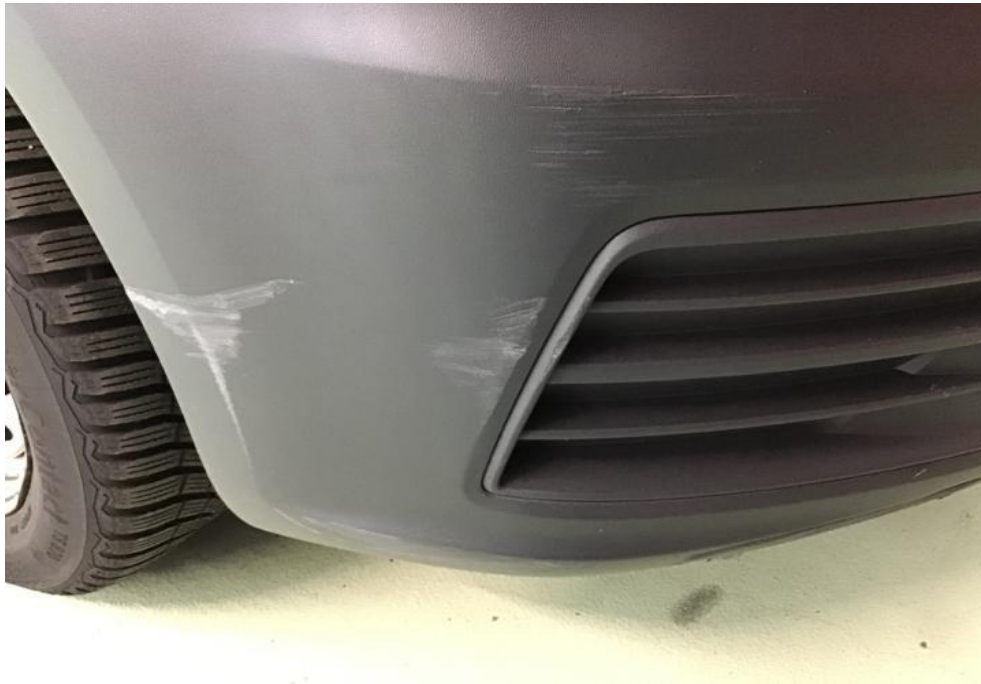
Element	Schadenart	Reparaturart
Stossstange vorne	Beschädigt Kratzbeschädigt	Ersetzen

Stossstange vorne
Kratzbeschädigt / Ersetzen

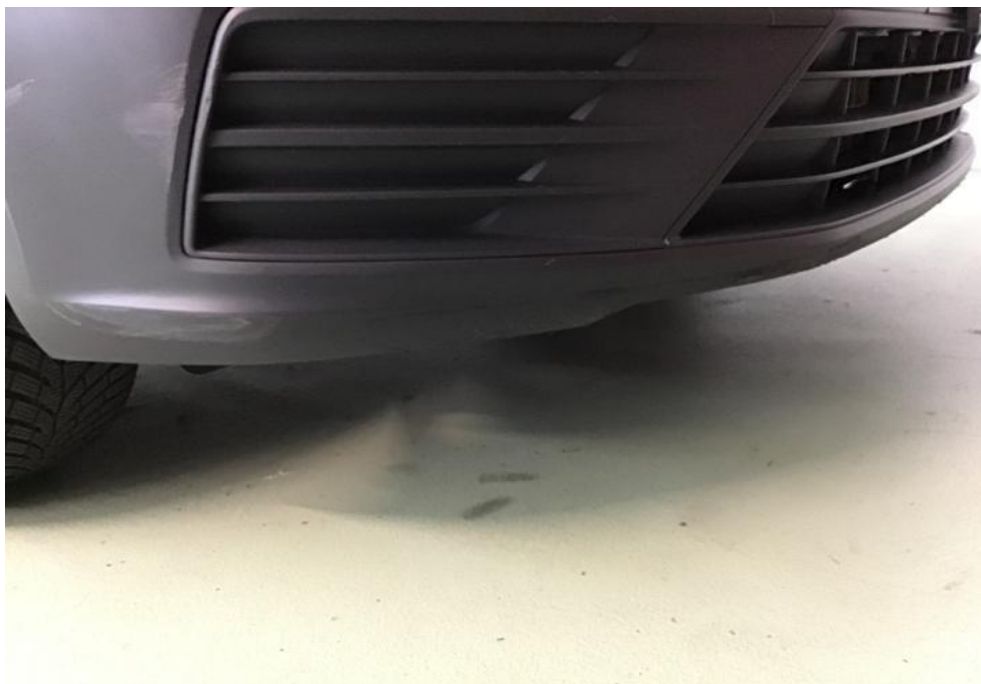
Stossstange vorne
Kratzbeschädigt / Ersetzen

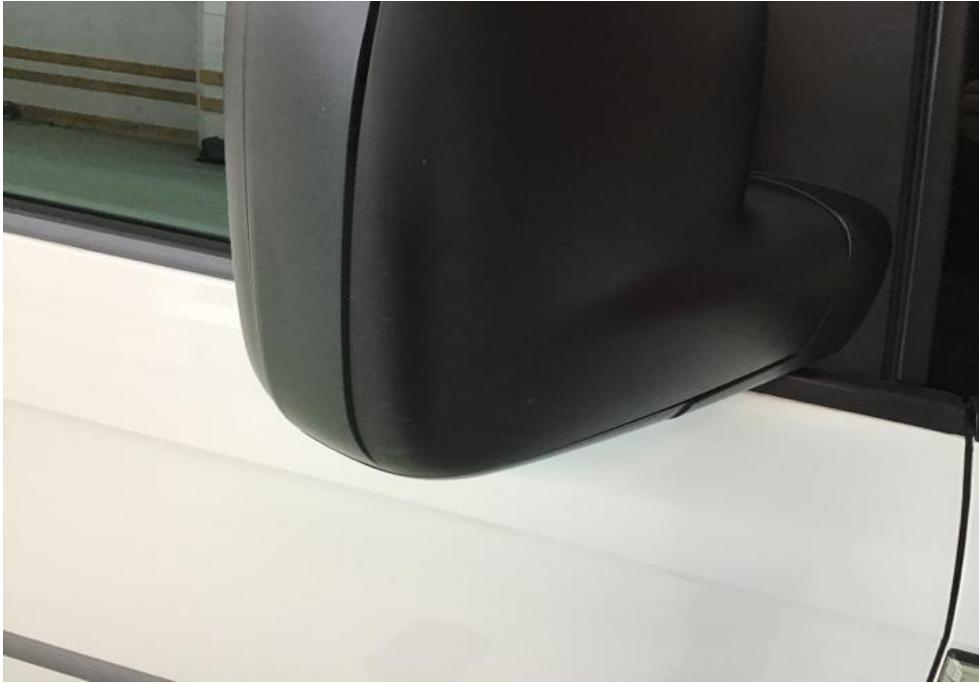
Element	Schadenart
Frontscheibe	Gebrauchsspur Steinschlag
Aussenspiegel rechts	Gebrauchsspur Kratzbeschädigt

Aussenspiegel rechts
Gebrauchsspur, Kratzbeschädigt
