Zustandsanalyse

VW Caddy

Expertise Nr. 54

Datum: 29.10.2024

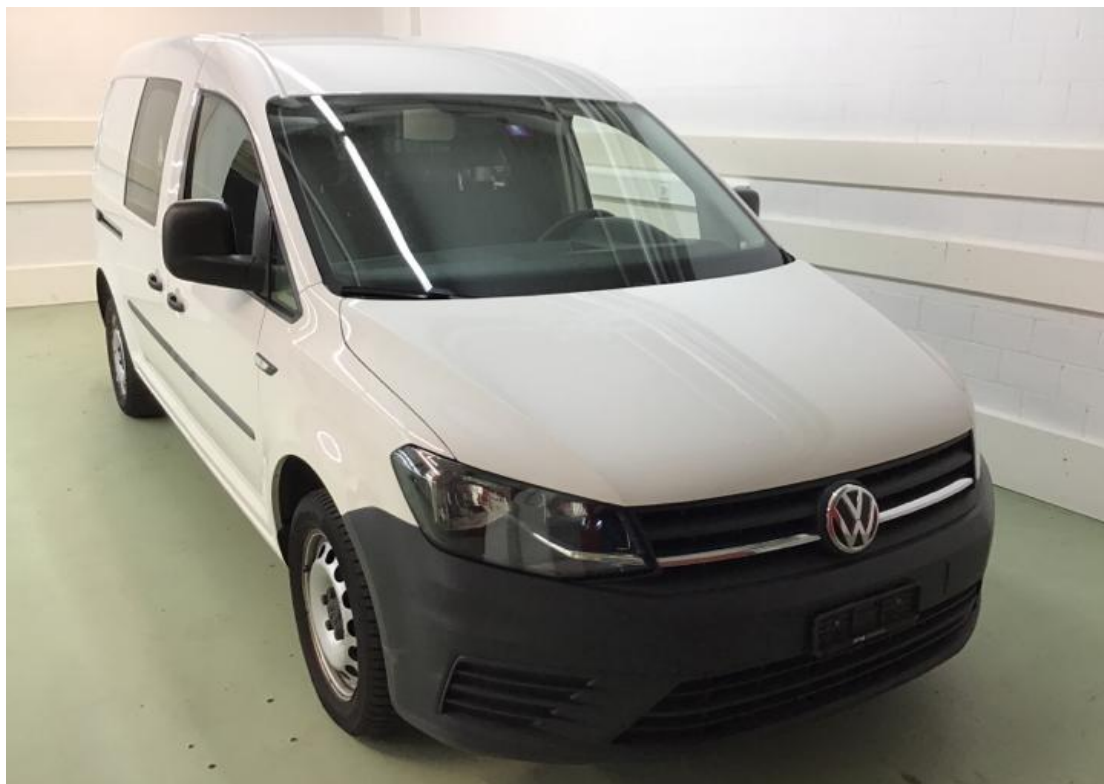
Fahrzeugtyp	PKW	Letzte MFK	25.09.2024
Marke	VW	Leistung	100 PS / 75 KW
Modell	Caddy	Getriebe	Schaltgetriebe
Typ	Caddy Max 4 2.0 D	Antrieb	Frontantrieb
Bauform	Kasten	Treibstoff	Diesel
Chassis Nr.	123456789	Aussenfarbe	Uni-Lack / weiss
KM	155008	Interieur	Grau / Stoff
Stamm Nr.	219.125.057	Plätze	2
Typenschein	3VE669	Anzahl Schlüssel	2
Hubraum	1968 ccm	Anzahl Türen	5
Inverkehrssetzung	20.07.2017

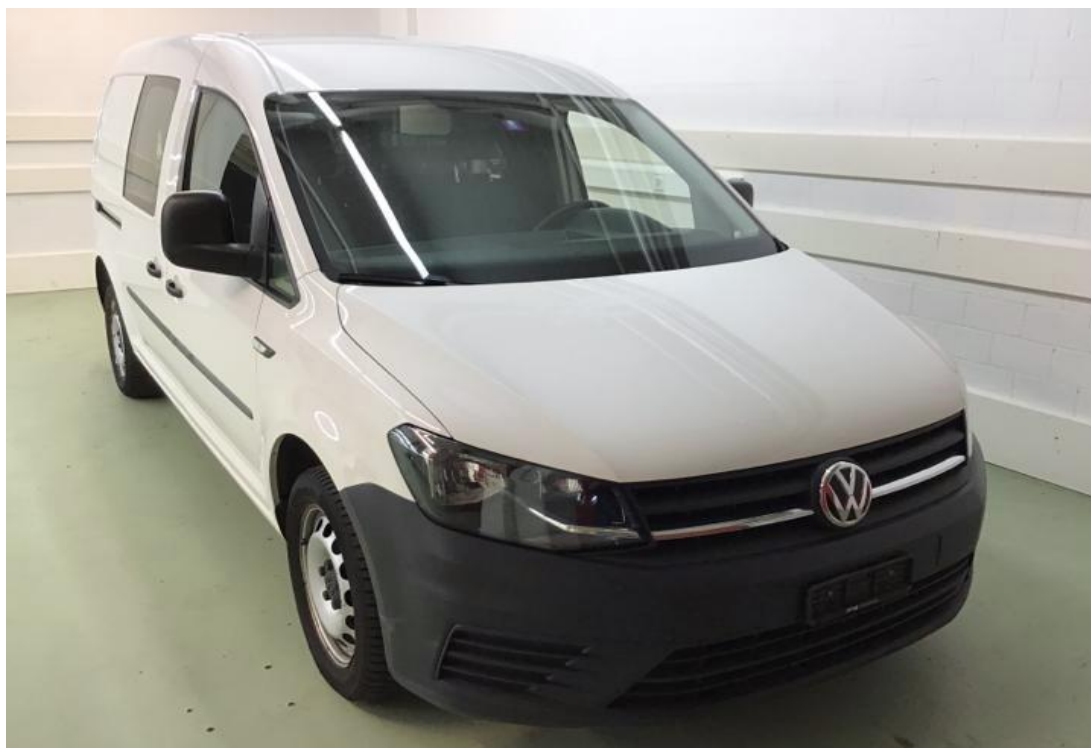
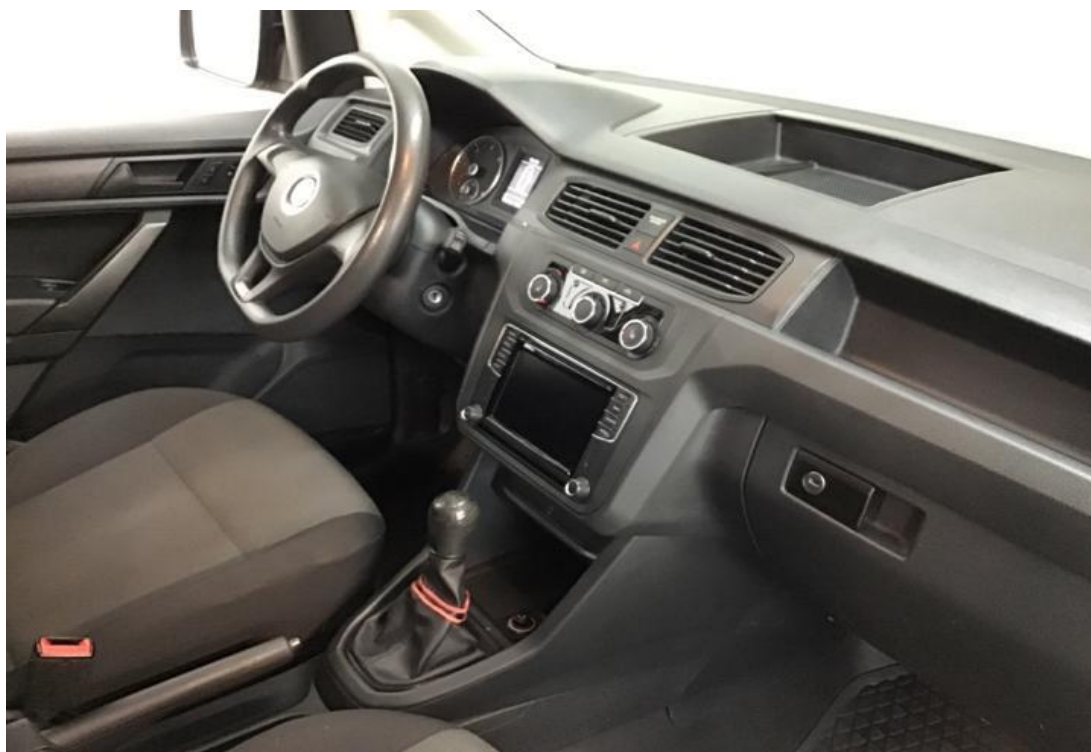
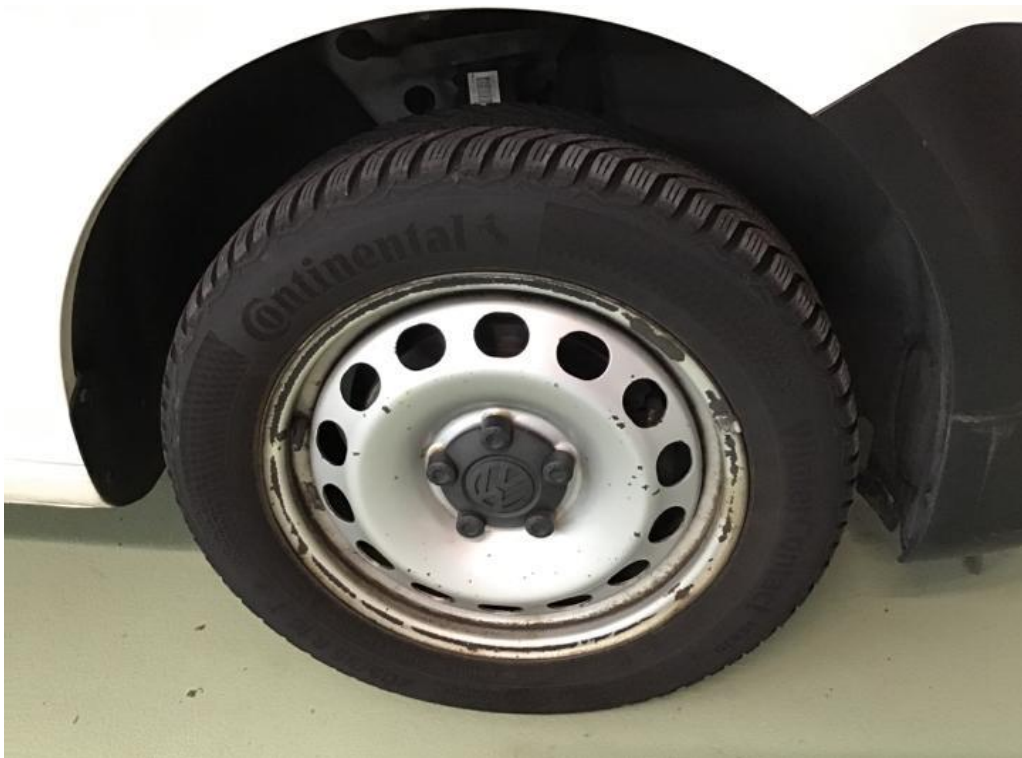
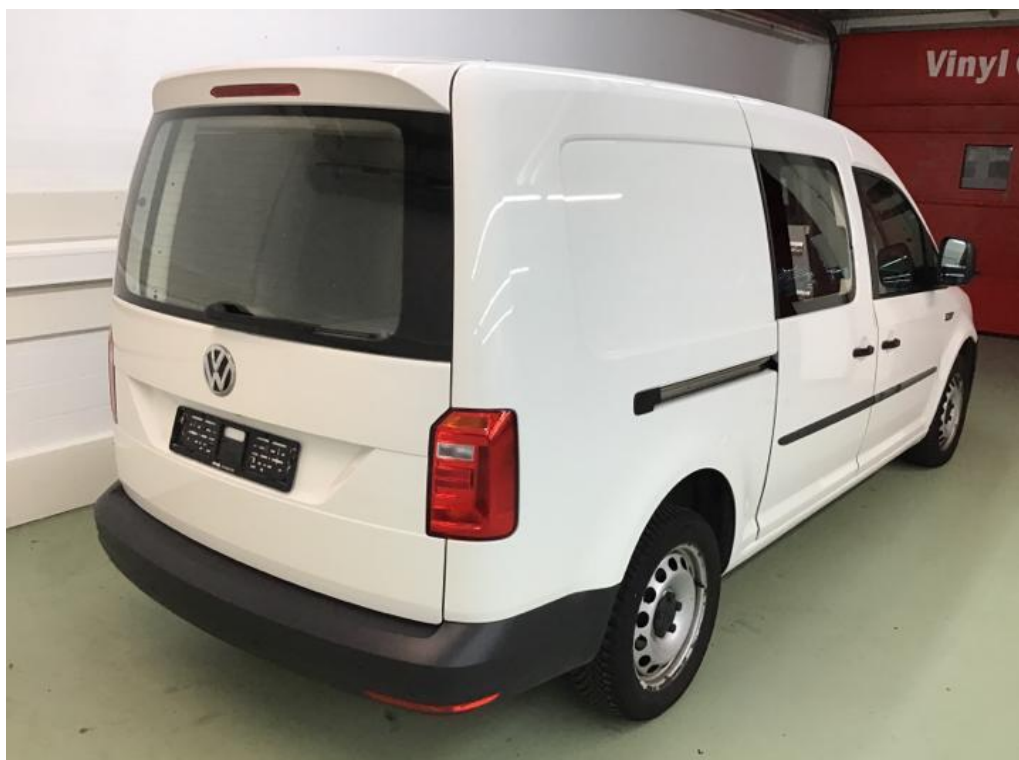
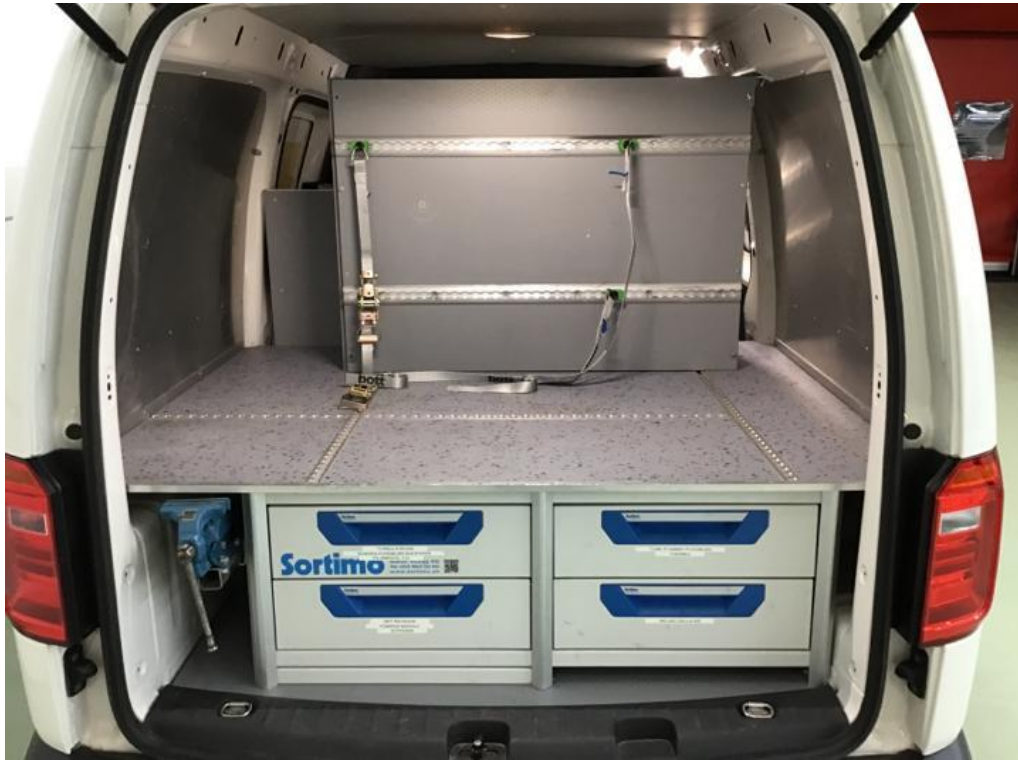
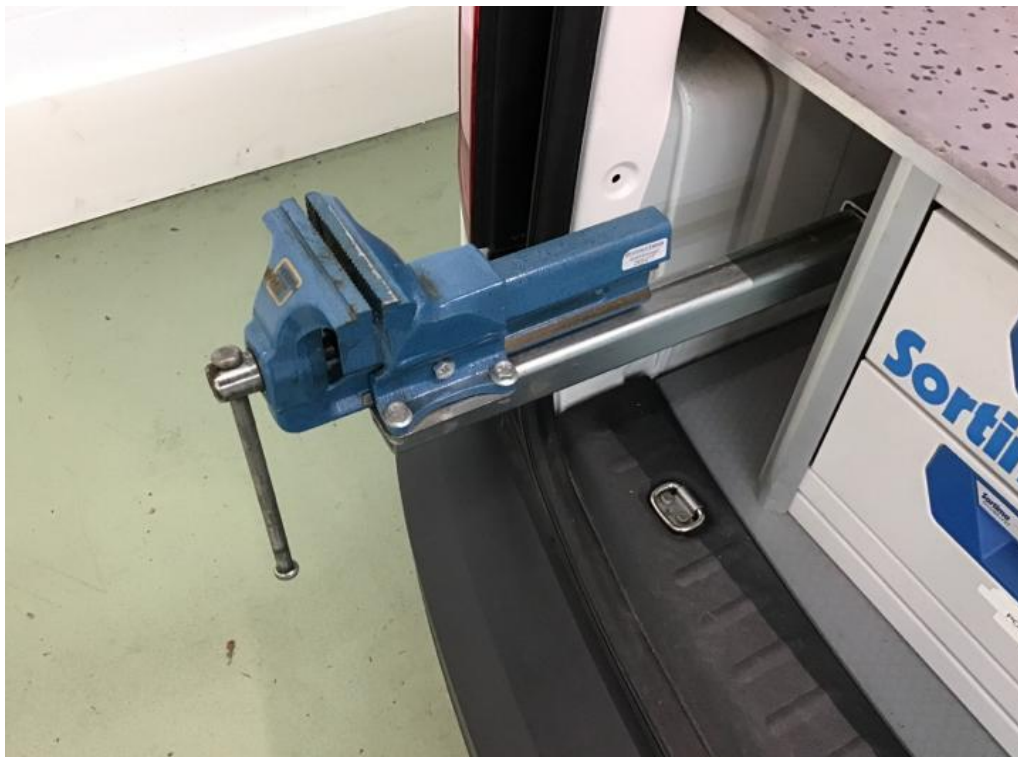
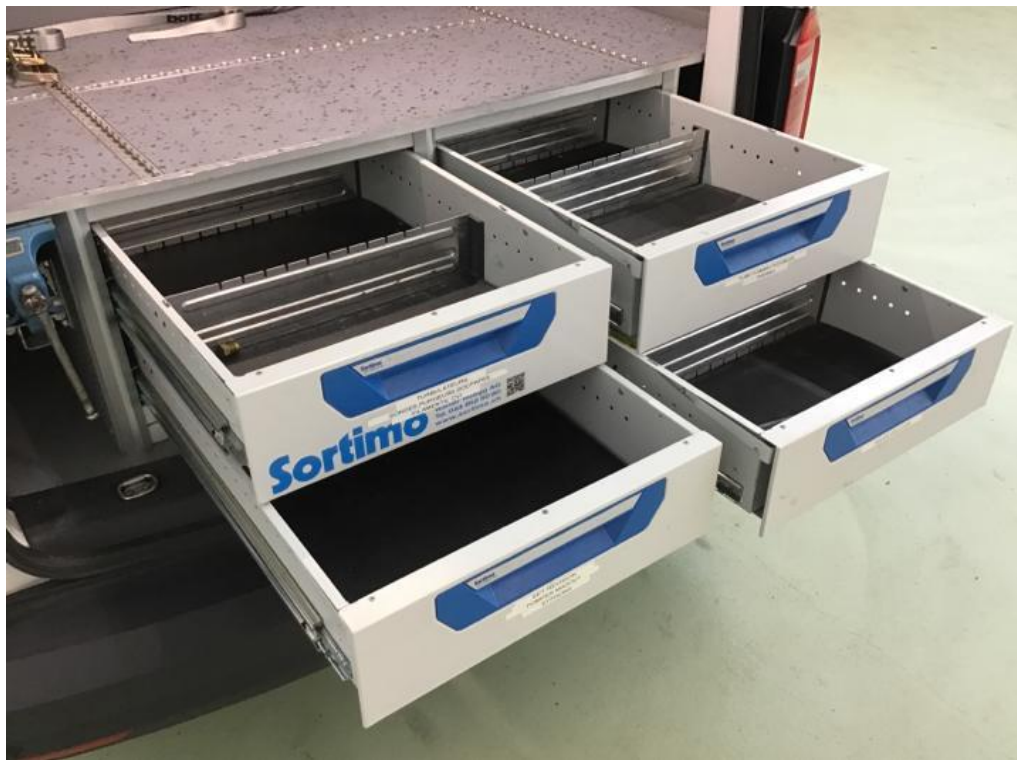
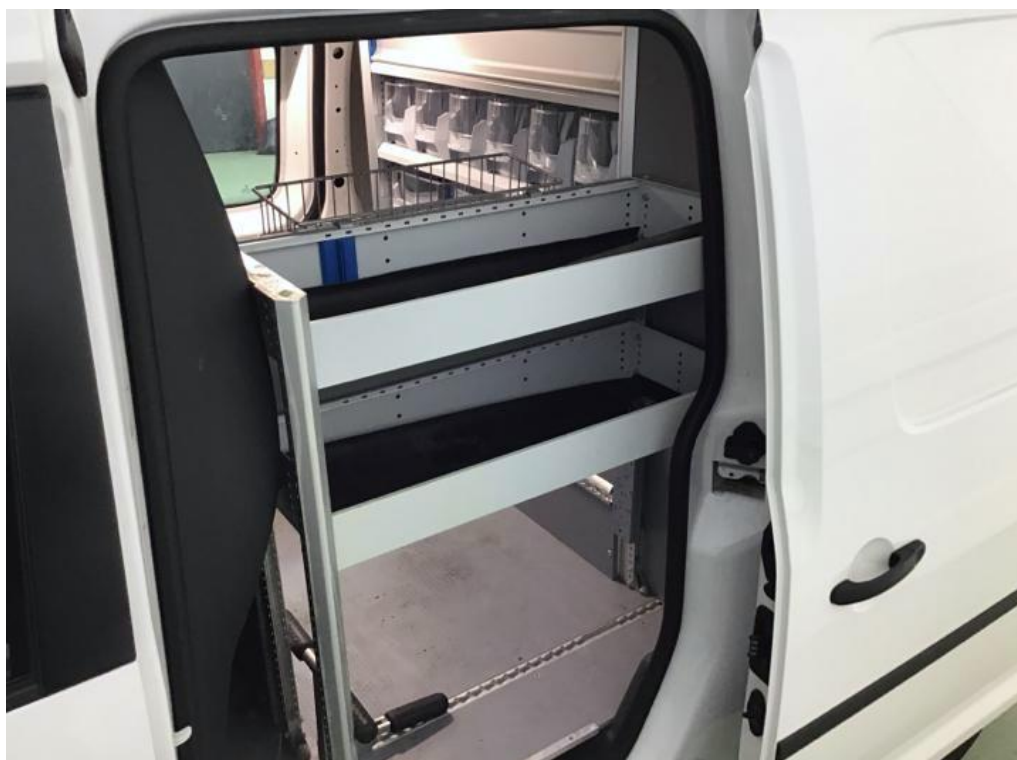
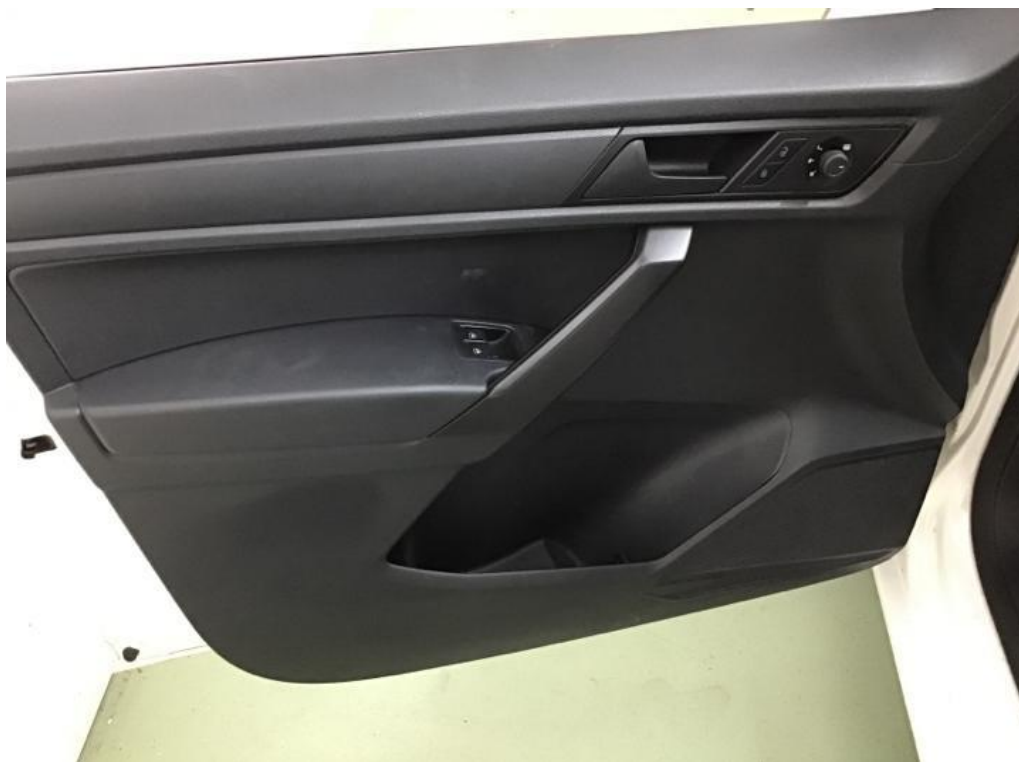
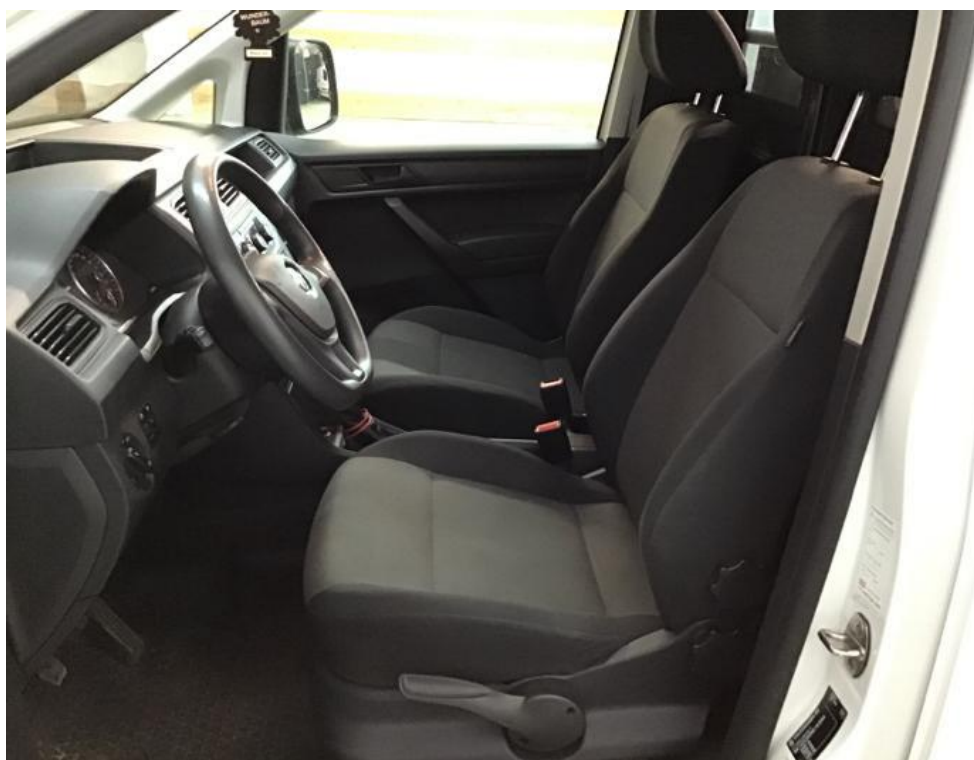
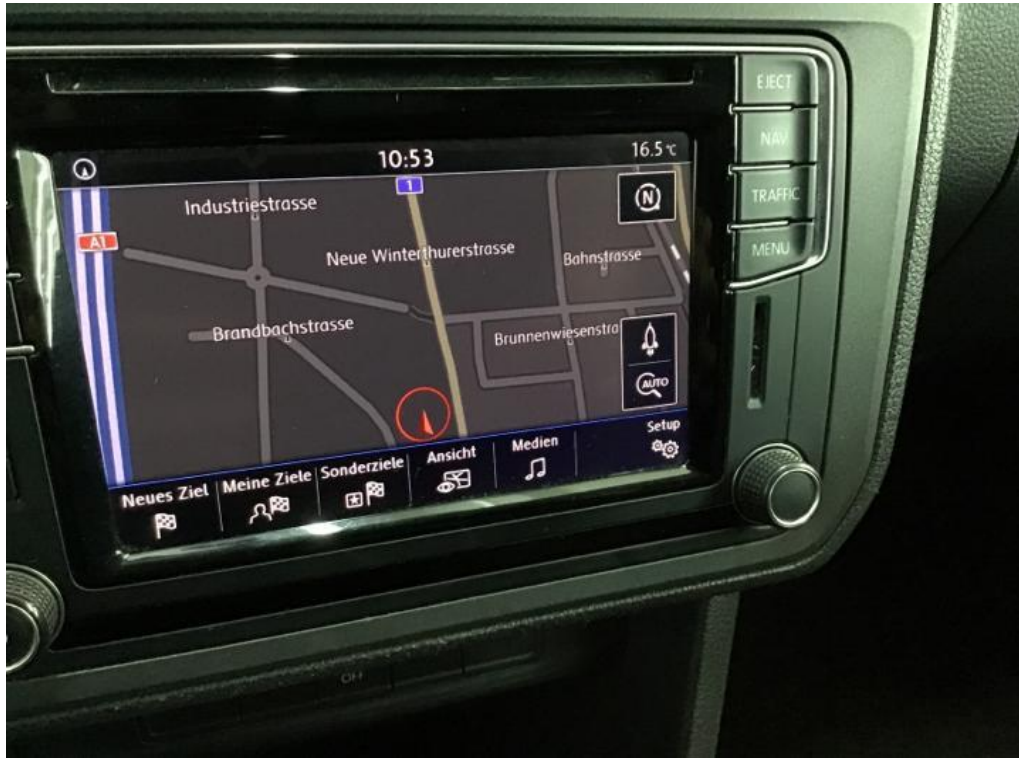
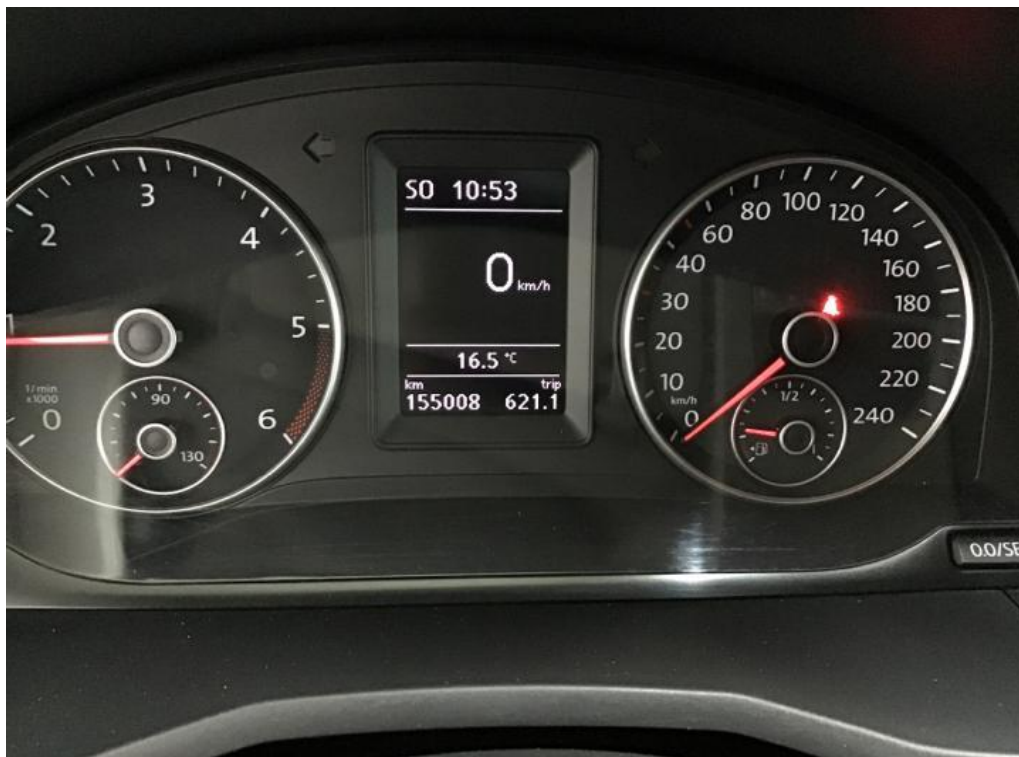
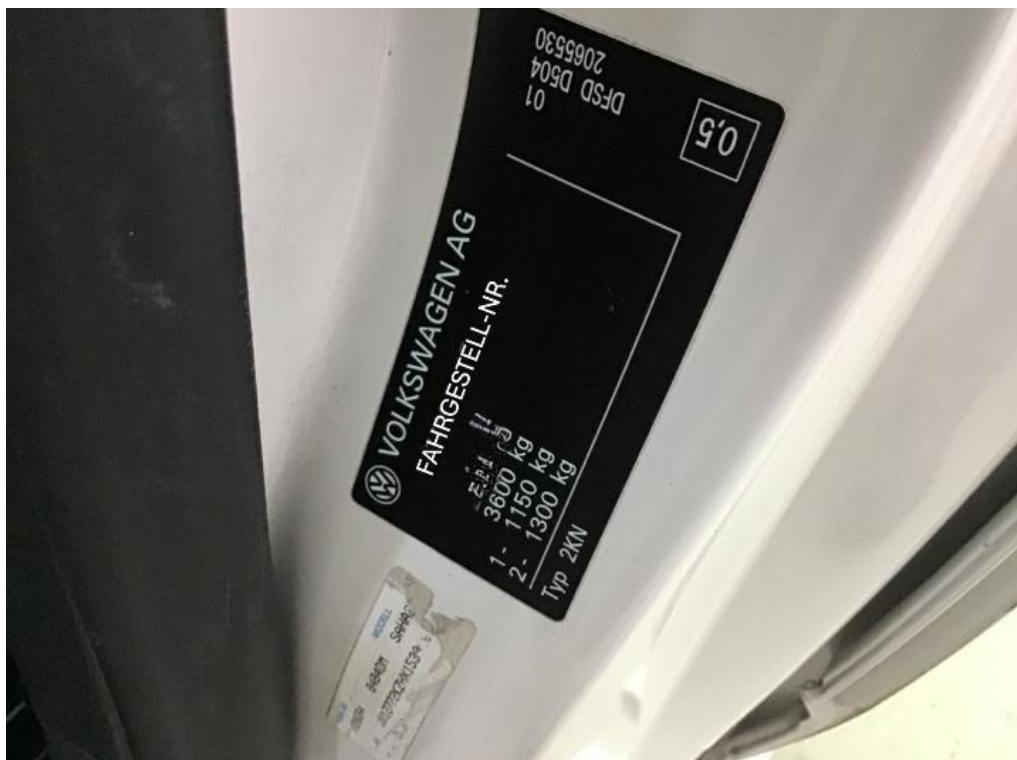
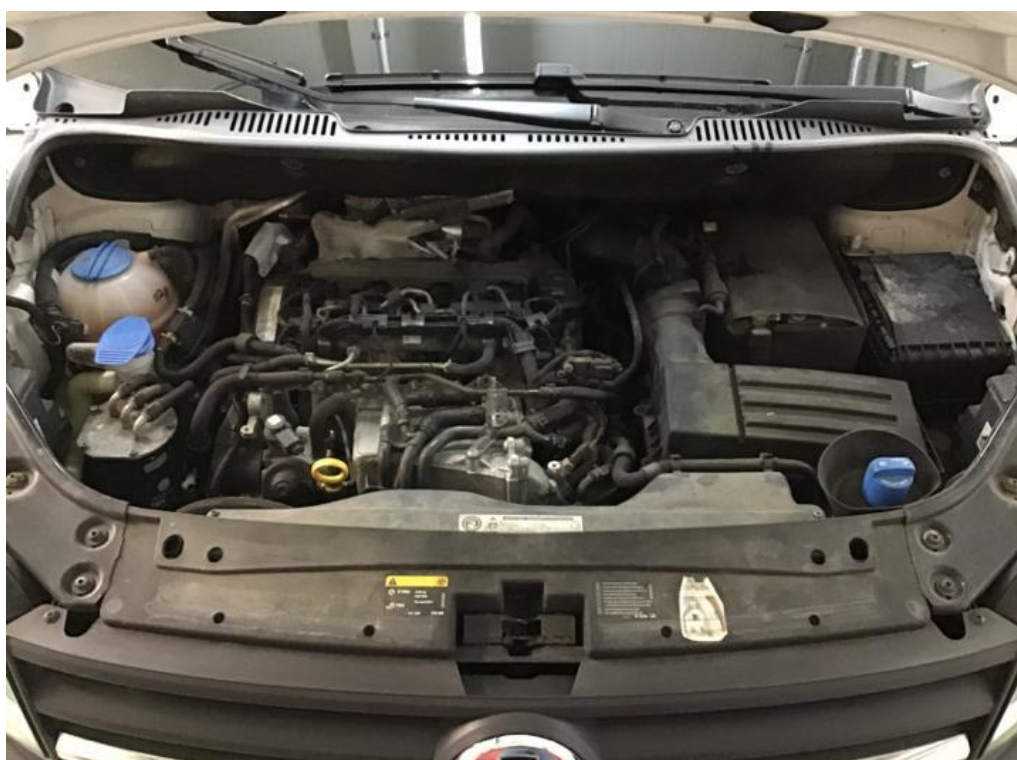
Mobilität	Fahrbar
Innenraum	Sitze und Interieur haben Flecken und Kratzer
Lack	Kleine Steinschläge/Kratzer, Fahrzeug wurde an diversen Stellen Lackiert

Element	Schadenart
Frontscheibe	Gebrauchsspur Steinschlag
Aussenspiegel rechts	Gebrauchsspur Kratzbeschädigt

Element	Schadenart	Reparaturart
Stossstange vorne	Beschädigt Kratzbeschädigt	Ersetzen
